# Thai Endodontic Journal (ENDOSARN)

# การรักษาคลองรากฟันร่วมกับการปลูกถ่ายฟัน โดยตั้งใจในฟันที่มีการสูญเสียของรากฟัน บริเวณคอฟัน

วิรดา วานิชรัตน์

คณะทันตแพทยศาสตร์ มหาวิทยาลัยเชียงใหม่

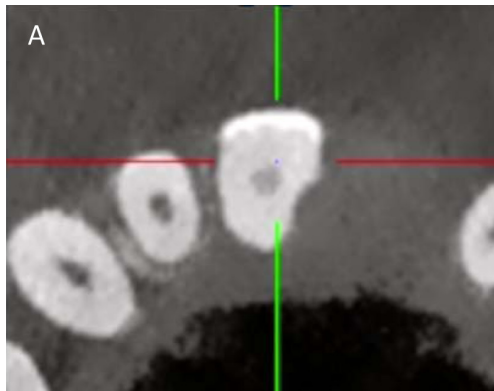
รูปที่ 3 ภาพรังสี CBCT ในมุมมอง axial

จากนั้นจึงส่งผู้ป่วยถ่ายภาพรังสีส่วนตัดอาศัยคอมพิวเตอร์ ชนิดโคนบีม เนื่องจากสามารถช่วยให้เห็นรอยโรค ทั้งตำแหน่งขอบเขต และขนาด ได้อย่างถูกต้องแม่นยำ และเมื่อวิเคราะห์ภาพรังสีในมุมมองแกน (axial) พบลักษณะแอ่งหัวของรอยโรคทั้งด้านใกล้กลางและไกลกลาง (รูปที่ 3A, 3B) ในมุมมองแบ่งซ้ายขวา (sagittal) พบการหัวลิกลงไปในบริเวณเพดานที่ระดับประมาณ 1 ใน 3 ถึงกลางรากฟัน โดยรอยโรคในด้านแก้ม

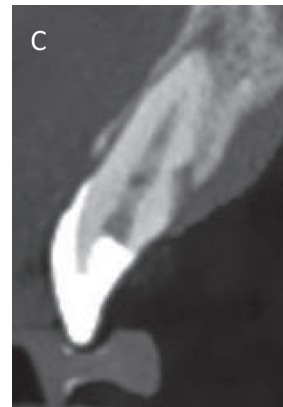
รูปที่ 4 ภาพรังสี CBCT ในมุมมอง sagittal

ปรากฏอยู่ระดับใกล้เคียงยอดกระดูกเข่าฟัน และรอยโรคในด้านเพดานปรากฏบางส่วนของรอยโรคอยู่ต่ำกว่าระดับยอดกระดูกเข่าฟัน โดยรอยโรคการสูญเสียส่วนนั้นมีความลึกเข้าไปเกือบถึงตำแหน่งของคลองรากฟัน (รูปที่ 4C, 4D)

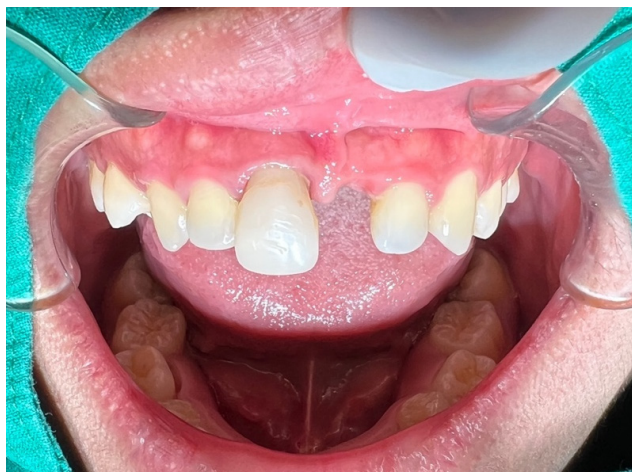
รูปที่ 12 ภาพทางคลินิกติดตามภายหลังการรักษา 1 ปี

ติดตามอาการหลังการรักษา 1 ปี พบว่าผู้ป่วยไม่มีอาการใด ๆ จากการตรวจภายในช่องปาก ฟันอยู่ในสภาพปกติ เคาะไม่มีอาการใด ๆ ไม่พบการโยกของซี่ฟันที่ผิดปกติ เหงือกโดยรอบไม่พบการอักเสบ แต่มีลักษณะเหงือกที่ร่นลง เล็กน้อย มีความลึกของร่องปริทันต์โดยรอบ 4 มิลลิเมตร (รูปที่ 12) ภาพรังสีพบลักษณะผิวกระดูกเข้าฟันมีความต่อเนื่อง ช่องเอ็นยึดปริทันต์มีความกว้างปกติ กระดูกรอบรากฟันปกติ แสดงให้เห็นถึงการหายอย่างสมบูรณ์ (complete healed) (รูปที่ 13)
