## Thai Endodontic Journal (ENDOSARN) วารสารเอ็นโดดอนติกส์ไทย (เอ็นโดสาร)

# การรักษาคลองรากฟันที่มีการละลายภายในคลอง รากฟันแบบแทนที่

## Root Canal Treatment of Internal Replacement Root Resorption

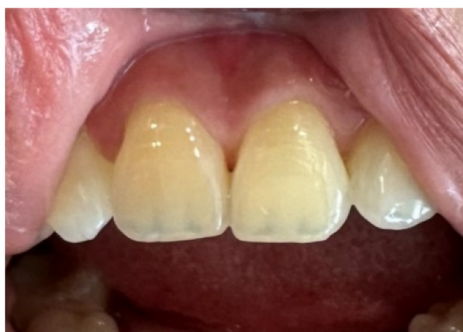
ก่อนเริ่มให้การรักษาลงรากฟันได้ส่งตัวผู้ป่วยไปยังทันตแพทย์จัดฟันเพื่อถอดเครื่องมือจัดฟันติดแน่นบริเวณฟันหน้าบนซี่ 21 เนื่องจากตรวจพบการละลายภายในคลองรากฟันของซี่ 21 ร่วมด้วย โดยหลังจากถอดเครื่องมือจัดฟันแล้วสังเกตพบว่าฟันซี่ 11 มีสีเหลืองเข้มกว่าฟันซี่ข้างเคียงเล็กน้อย (รูปที่ 4)

รูปที่ 4 ภาพทางคลินิกของฟันซี่ 11 และ 21

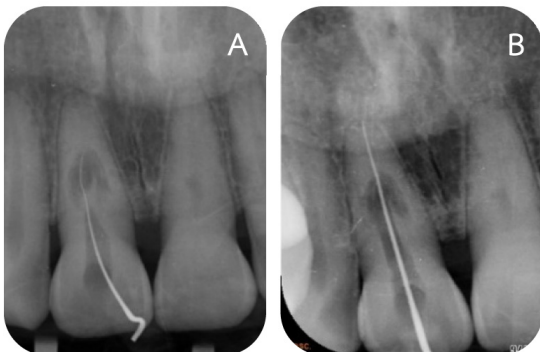
ส่วนปลายรากฟันตามลำดับโดยตรวจสอบระดับที่ใส่เครื่องมือในคลองรากฟันเป็นระยะ (รูปที่ 6A) จนสามารถใส่ไฟล์ชนิดเคขนาด 15 ได้จนสุดความยาวปลายรากฟัน กำหนดความยาวทำงานโดยใช้เครื่องวัดความยาวรากฟันด้วยไฟฟ้า (electric apex locator) (รูปที่ 6B)

รูปที่ 6 ภาพรังสีรอบปลายรากฟันซี่ 11 (A) เนื้อเยื่อแข็งในคลองรากฟันขัดขวางการใส่ไฟล์ในคลองรากฟัน (B) ภาพรังสีวัดความยาวรากฟัน

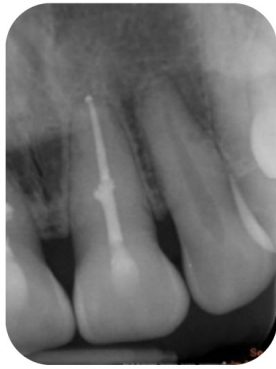
จากนั้นทำการรักษาคอนโรกฟันซี่ 21 ใส่แผ่นยางกันน้ำลายและเปิดทางเข้าสู่คลองรากฟัน ขณะที่เปิดทางเข้าถึงโพรงเนื้อเยื่อในฟันแล้วพบว่ายังมีเลือดออกมาจากภายในโพรงเนื้อเยื่อในฟัน แต่ไม่พบเนื้อเยื่อแข็งกีดขวางการเข้าทำงานด้านในคลองรากฟัน วัดความยาวรากฟันด้วยไฟล์ชนิดเคขนาด 15 ใส่แคลเซียมไฮดรอกไซด์ (UltraCal XS; Ultradent) ในคลองรากฟันระหว่างครั้งการรักษา เตรียมคลองรากฟันด้วยไฟล์นิกเกิลไทเทเนียมชนิดหมุนด้วยเครื่องระบบเวฟวันโกลด์ (WaveOne Gold file system; Dentsply Sirona, Charlotte, USA) ขนาดกลาง (medium; 35/.06) ร่วมกับสารละลายโซเดียมไฮโปคลอไรต์ ความเข้มข้นร้อยละ 2.5 และกรดเอทิลีนไดเอมีนเตตระแอสติก ความเข้มข้นร้อยละ 17 โดยใช้เทคนิคพาสซีฟอัลตราโซนิกอิริเกชันด้วยเออริเซฟ (Irrisafe; Acteon) อุดคลองรากฟันด้วยเทคนิคควอร์มเวอดิคัลคอมแพคชัน บำรุงฟันด้านบนด้วยวัสดุอุดฟันเรซินคอมโพสิต (Filtek Z350 XT; 3M) เมื่อถ่ายภาพรังสีรอบปลายรากฟัน พบการซีลเลอร์เกินออกนอกปลายรากฟันเล็กน้อย (รูปที่ 8)

**รูปที่ 8** ภาพรังสีรอบปลายรากฟันซี่ 21 หลังการอุดคลองรากฟันและบูรณะด้วยวัสดุอุดฟันเรซินคอมโพสิต

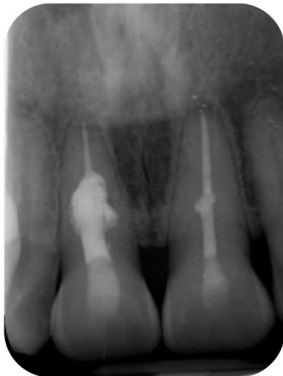
ติดตามผลการรักษาที่ระยะเวลา 1 ปี พบว่าผู้ป่วยไม่มีอาการ สามารถใช้งานได้ปกติ วัสดุบูรณะเรซินคอมโพสิตด้านเพดานอยู่ในสภาพดี สภาวะเหงือกและเนื้อเยื่ออ่อนโดยรอบปกติ ตอบสนองปกติต่อการเคาะและคลำ จากภาพรังสี (รูปที่ 9) เนื้อเยื่อรอบปลายรากฟันซี่ 11 ปกติ แสดงถึงการหายที่สมบูรณ์ และฟันซี่ 21 มีความกว้างของเอ็นยึดปริทันต์เท่าก่อนการรักษา อย่างไรก็ตามการขยายขนาดของเอ็นยึดปริทันต์บริเวณรากฟันของซี่ 21 อาจเกิดจากการมีประวัติได้รับการติดเครื่องมือจัดฟันร่วมด้วย

**รูปที่ 9** ภาพรังสีรอบปลายรากฟันติดตามผลการรักษาที่เวลา 1 ปี

ความสำเร็จ พบว่าการละลายภายในคลองรากฟันไม่ได้เป็นปัจจัยหลักที่ส่งผลต่ออัตราความสำเร็จ (potential prognostic factor) โดยในการศึกษามีทั้งหมด 20 คลองรากฟันที่มีการละลายภายในคลองรากฟันแบบไม่มีรูทะลุ พบว่ามีอัตราความสำเร็จสูงถึงร้อยละ 90 ในผู้ป่วยรายนี้ถึงแม้จะพบว่าฟันซี่ 11 มีการละลายภายในคลองรากฟันขนาดใหญ่แต่เมื่อตรวจสอบในภาพรังสีโคนบีบคอมพิวเตอร์โทโมกราฟีแล้วพบว่ายังไม่มีเกิดการเกิดรูทะลุจึงสามารถให้การรักษารักษาคลองรากฟันแบบอนุรักษ์เพียงอย่างเดียว ซึ่งจากการศึกษาต่างๆพบว่าอัตราความสำเร็จที่ค่อนข้างสูง โดยเมื่อติดตามการรักษาคลองรากฟันซี่ 11 และ 21 ที่ระยะเวลา 1 ปีพบว่าผู้ป่วยไม่มีการ สามารถใช้งานได้ปกติ วัสดุบูรณะเรซินคอมโพสิตบริเวณด้านเพดานยังอยู่ในสภาพดี เนื้อเยื่อรอบปลายรากฟันในภาพรังสีปกติ ซึ่งแสดงให้เห็นถึงแนวโน้มที่ดีหลังการรักษา
