## เอ็นโดสาร

Journal of The Endodontic Society of Thailand

## Treatment of Cracked Teeth

## Reinforcement root canal: Is it a realistic goal?

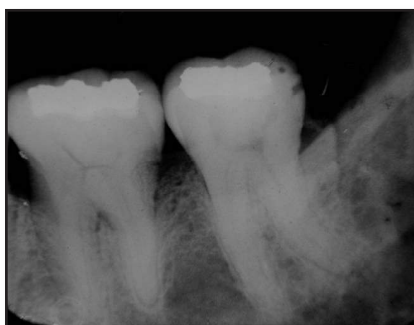
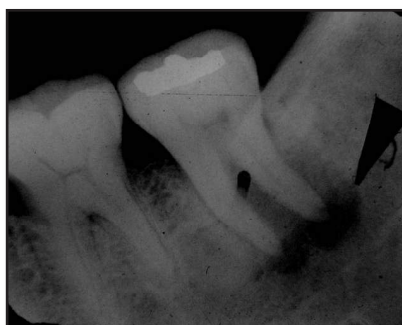
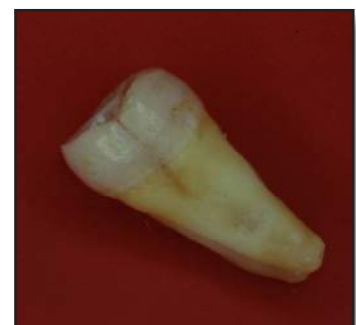
รูปที่ 1 : ก #37 ใน visit แรกตรวจไม่พบรอยร้าว ข. 6 เดือนต่อมา มีรอยโรครอบรากฟัน ค. เมื่อถอนออกมาพบรอยร้าวที่ด้าน distal

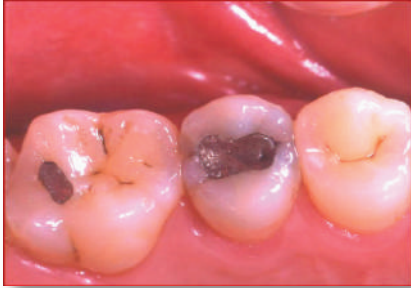
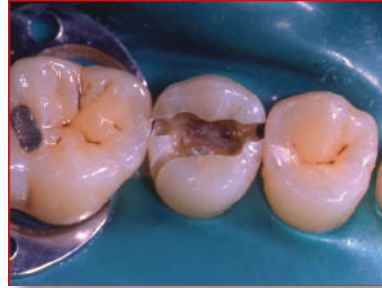
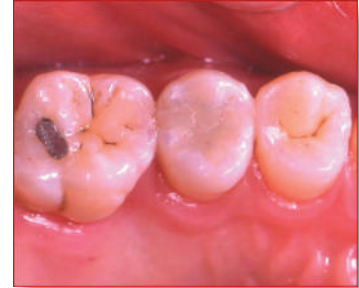
รูปที่ 2 ก-ค. : #25 มีรอยร้าวที่ mesial และ distal marginal ridge กรอรอยร้าวออกบางส่วน แล้วอุดด้วย เรซินคอมโพสิต (case จาก กพญ.ปราณี )

สารพวก adhesive หรือ bonding สามารถซึมเข้าไปใน รอยร้าวได้บ้างแต่ไม่สามารถบอกได้ว่าลึกเพียงใด ดังนั้นการกรอตามรอยร้าวเข้าไปบางส่วนโดยไม่ให้สูญเสียเนื้อฟันมากเกินไป แล้วใช้ adhesive และอุดด้วยเรซินคอมโพสิต จะช่วยยึดเนื้อฟัน ได้ดีขึ้น (รูปที่ 2)

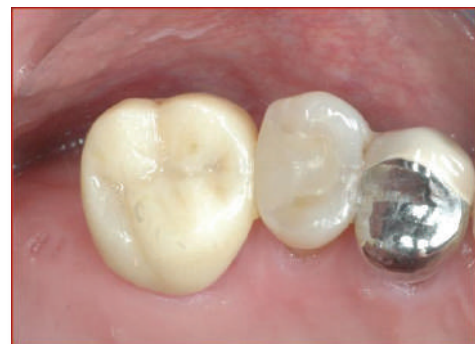
รูปที่ 4 : temporary crown

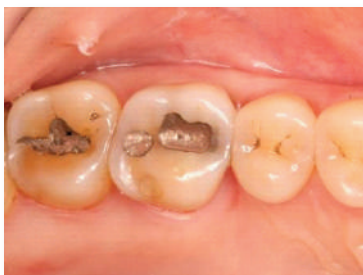
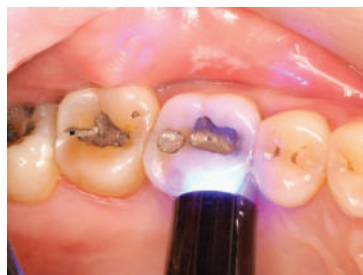
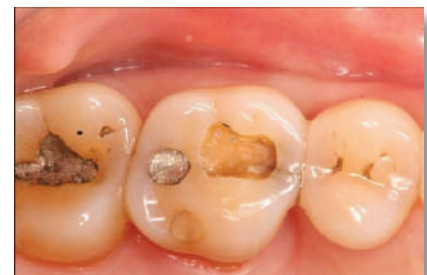
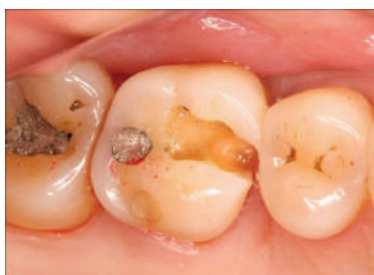
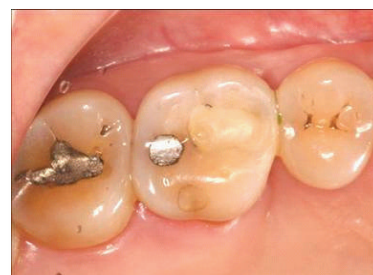
รูปที่ 5 : ก. #26 มีรอยร้าวที่ mesial marginal ridge ข.ตรวจโดยใช้ fiberoptic ส่วน  
ค. กรอวัสดุอุดอมัลกัมออก ง. กรอรอยร้าวออก จ. อุดด้วยเรซินคอมโพสิต

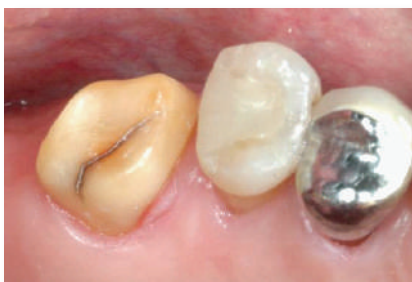
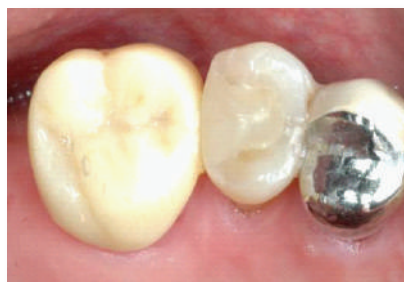
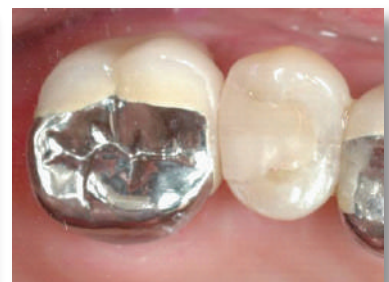
รูปที่ 7 : #26 ฟันร้าว ทำครอบชั่วคราวเพื่อรอดูอาการระยะหนึ่งแล้วจึงทำครอบฟันถาวร

การใช้สแตนเลสสตีลแบนด์ (stainless steel band) เพื่อรัดฟันไว้ จะช่วยลด cuspal flexure และเพิ่มความต้านทานต่อการแตกของฟันได้ (Pane และคณะ 2002) แต่การทำครอบชั่วคราวจะให้ผลที่ดีกว่า ทั้งในแง่ของการป้องกันการเคลื่อนที่ของปุ่มฟัน ปกป้องปุ่มฟันได้ดีและการทำขอบโดยรอบที่ทำได้แนบสนิทกับตัวฟันมากกว่าการใส่แบนด์ ทำให้ลดปัญหาเหงือกอักเสบและการรั่วซึมได้ดีกว่าการใส่แบนด์ เมื่อใส่ครอบชั่วคราวเพื่อรอดูอาการควรใส่ซีเมนต์ยึดให้แน่น และรอดูอาการประมาณ 3 เดือน (รูปที่ 7 )

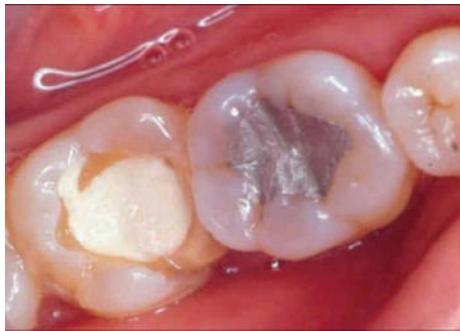
รูปที่ 8 : #37 : Composite onlay

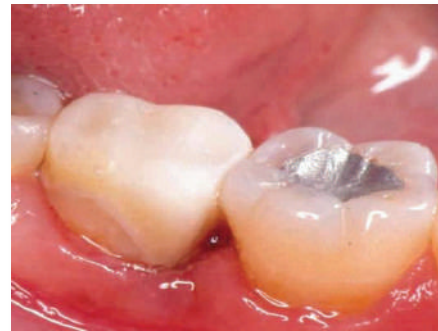
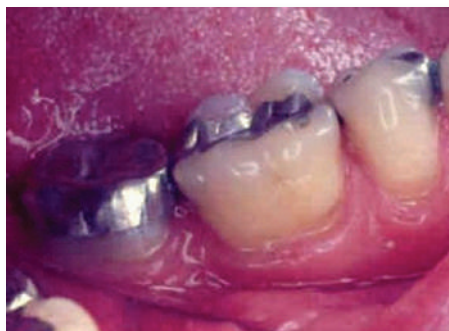
รูปที่ 9 : #47 : Amalgam onlay

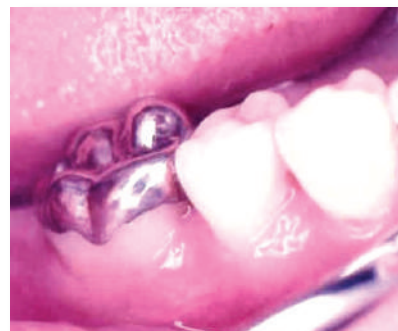
รูปที่ 10 : #46 : Metal onlay

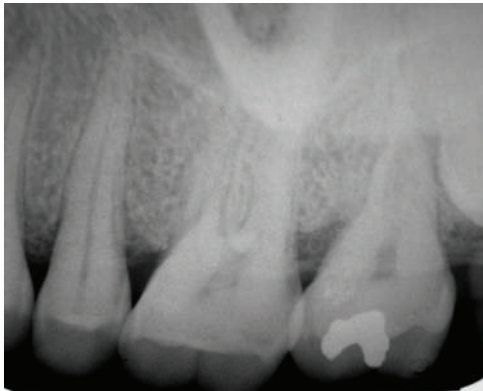
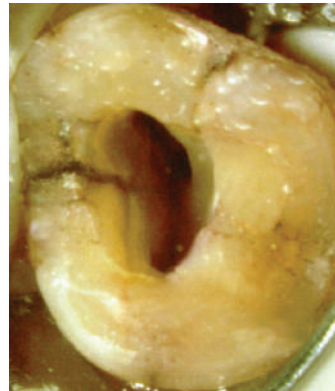
รูปที่ 13ก.

รากฟันครั้งที่สอง ผู้ป่วยมีอาการดีขึ้นอย่างมาก เมื่อรักษาคคลองรากเสร็จได้ตัดกัตุตาเปอร์ชาต่ำกว่าระดับรอยร้าว และอุดด้วยเรซิน คอมโพสิตแล้วทำครอบฟันต่อไปทันทีพร้อมทั้งส่งผู้ป่วยปรึกษา ทันตแพทย์ เฉพาะทางด้านการบดเคี้ยว ซึ่งได้ให้ผู้ป่วยใส่ occlusal splint เพื่อแก้ปัญหานอนกัดฟัน เมื่อติดตามผลเป็นระยะเวลา 2 ปี ฟันยังคงใช้งานได้ดี ไม่มีอาการทั้งทางคลินิกและภาพรังสี (รูปที่ 13 ค) ผู้ป่วยได้รับการรักษาทันตกรรมอื่น ๆ เป็นปกติ รวมทั้ง การนัดเพื่อตรวจ occlusal splint เป็นระยะ ๆ

กรณีนี้สิ่งที่ควรนำมาพิจารณาพร้อมด้วยนอกเหนือไปจาก ตำแหน่งของรอยร้าวที่ลงไปในส่วนคลองรากฟันส่วนต้น ก็คือตำแหน่งของฟันซึ่งเป็น terminal tooth รูปร่างฟันที่มีส่วนตัวฟันใหญ่ รากฟันเล็ก และ habit ของผู้ป่วยที่นอนกัดฟันทำให้ฟันรับแรงมาก ดังนั้นการทำครอบฟันหลังการรักษาคคลองรากฟันจึงควรปรับแต่ง รูปร่างของ occlusal table ให้มีขนาดเล็กลง และแก้ habit การนอนกัดฟันของผู้ป่วยด้วย

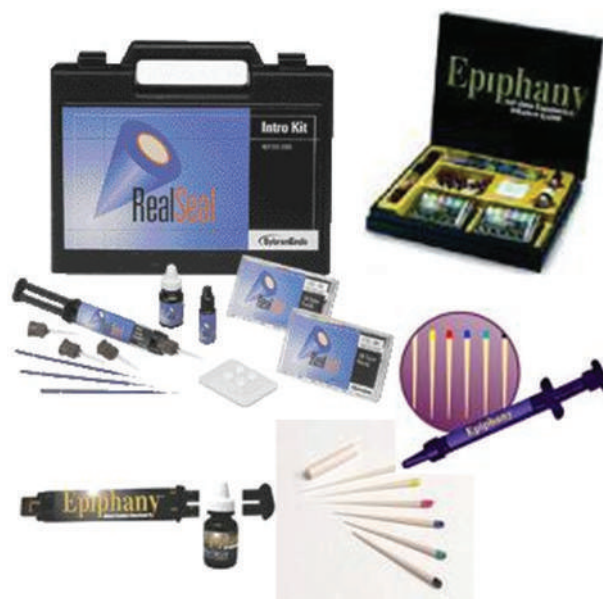
รูปที่ 1 ระบบการอุดคลองรากฟันแบบใหม่ “Resilon®” ประกอบไปด้วยส่วนของ core material ที่เป็น standardized ที่มี tapering และขนาดต่างๆ ส่วนของ primer และส่วนของ sealer ที่มาในรูปแบบ paste สองชนิดใน syringe เพื่อให้สะดวกในการผสม มีขายในหลายชื่อขึ้นอยู่กับประเทศที่ผลิตเช่น RealSeal® และ Epiphany®

การผลิตวัสดุอุดคลองรากฟันระบบใหม่ออกสู่ตลาดเมื่อเร็ว ๆ นี้ที่เรียกว่า “Resilon® system” (รูปที่ 1) เพื่อเป็นทางเลือกแทนที่กัตาเปอร์ชาในการอุดคลองรากฟัน ทำให้แนวคิดของ reinforcement ถูกนำมาใช้ในทางวิทยาเอ็นโดดอนต์ เนื่องจากระบบ Resilon® ประกอบไปด้วยส่วน core ที่เป็นส่วนผสมของ polyester (polycaprolactone) และ urethane dimethacrylate (UDMA) ร่วมกับ filler ซึ่งประกอบไปด้วย bioactive glass, bismuth และ barium salts ผู้ผลิตอ้างว่าความสามารถของ sealer ที่ยึดส่วนของ core material เข้ากับเนื้อฟันเป็นเนื้อเดียวกันโดยมี primer ทำหน้าที่ในการเตรียม dentin เพื่อให้ sealer เข้าสู่ dentinal tubules ได้มากขึ้นทำให้เกิด “monoblock” สามารถช่วยเพิ่มความแข็งแรงให้กับคลองรากฟันได้<sup>(3-4)</sup> ในปี 2007 Tay และ Pashly<sup>(5)</sup> ได้อภิปรายและแบ่ง monoblock ออกเป็น 3 ชนิด คือ primary monoblock, secondary monoblock และ tertiary monoblock การอุดคลองรากฟันที่มี core material โดยมี sealer เป็นตัวประสานถือเป็น secondary monoblock ดังรูปที่ 2

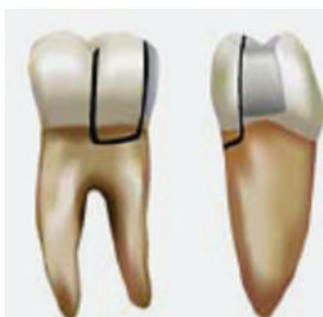
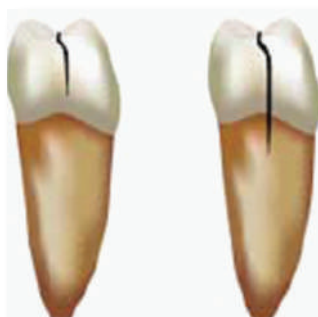
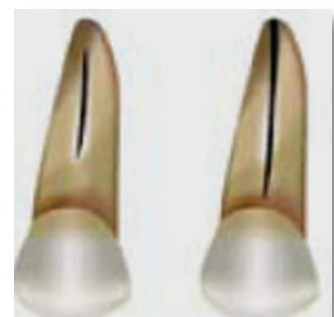
รูปที่ 1 classification of longitudinal tooth fracture  
(ภาพจาก [www.aae.org](http://www.aae.org))

รากฟันแตกแนวตั้ง (vertical root fracture) หมายถึง รอยแตกหรือรอยร้าวของรากฟันในแนวเดียวกับแนวแกนฟัน จัดอยู่ในประเภทหนึ่งของการจัดจำแนกการแตกของฟันในแนวดิ่ง (longitudinal tooth fractures)<sup>(1)</sup> (รูปที่ 1) เป็นรอยแตกที่มีความรุนแรง มักทำให้มีการอักเสบและ/หรือการติดเชื้อของเนื้อเยื่อในฟัน และอวัยวะปริทันต์ การวินิจฉัยที่แน่นอนทำได้ค่อนข้างยาก โดยทั่วไปเมื่อเกิดรอยร้าวขึ้นจะนำไปสู่การแตกของรากฟัน (split root) ในที่สุด จึงทำให้มีการพยากรณ์โรคอยู่ในระดับไม่ดี ดังนั้นควรตรวจหาและพิจารณาถึงขอบเขตของรอยแตกร้าวของรากฟันก่อนทำการรักษาลงรากฟันหรืออย่างช้าก่อนการบูรณะฟัน

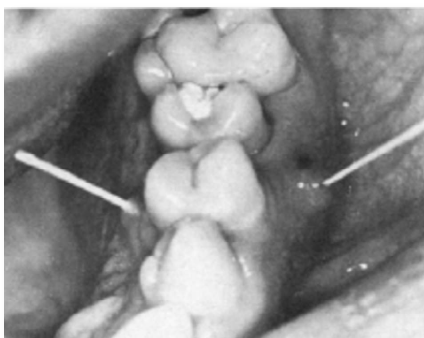
รูปที่ 2 แสดงลักษณะ dual sinus tract

การมีรูเปิดของหนองสองตำแหน่ง (dual sinus tract) เกิดขึ้นในตำแหน่งตรงข้ามกัน (ทางใกล้แก้มและทางใกล้ลิ้น) มีความเป็นไปได้อย่างมากว่ามีสาเหตุมาจากรากฟันแตกแนวตั้ง (รูปที่ 2)

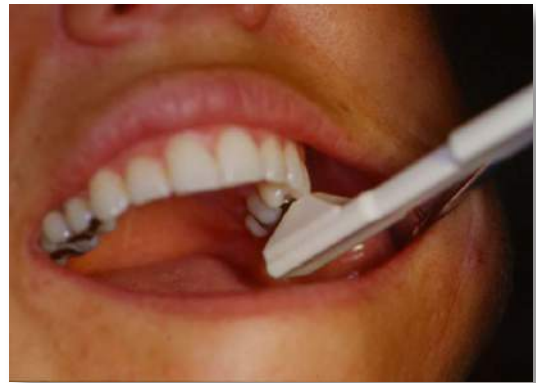
รูปที่ 3 แสดงการทดสอบการกัดสบด้วย Tooth slooth

พื้นที่มีอาการเคาะปวดในบางทิศทางจำเป็นต้องใช้วิธีทดสอบว่าการกัดสบฟันในตำแหน่งใดทำให้เกิดอาการเสียวหรือเจ็บ ทำโดยใช้แท่งทดสอบการกัดสบ (special designed bite sticks) หรือ Tooth slooth (รูปที่ 3) วางบนตัวฟันที่มีอาการ และให้ผู้ป่วยกัดที่ละ cusp โดยทั่วไปจะพบว่าไม่มีอาการปวดในขณะ que ผู้ป่วยกัดเครื่องมืออยู่ แต่อาการปวดจะเกิดขึ้นขณะที่ผู้ป่วยคลายแรงกัด

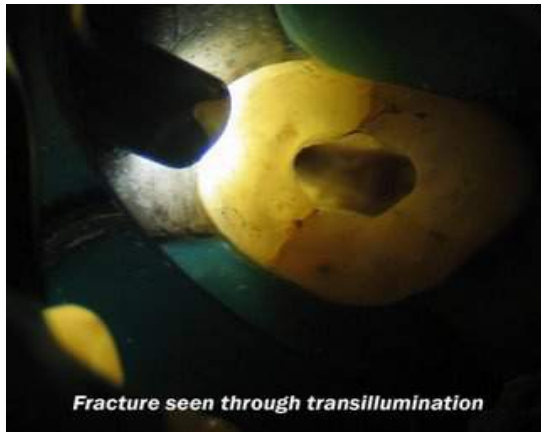
รูปที่ 4 แสดงการตรวจหารอยร้าวบนตัวฟันด้วยวิธี transillumination

ล้นของฟันหน้า ถ้าฟันมีรอยแตกจะเห็นรอยร้าวเป็นเส้นสีเข้มซึ่งแสงผ่านไม่ได้ (รูปที่ 4) เนื่องจากบริเวณข้างรอยแตกจะดูดซับแสง ในขณะที่บริเวณรอยแตกจะไม่ดูดซับแสงจึงเห็นบริเวณนี้เป็นสีเข้มเกิดขึ้น

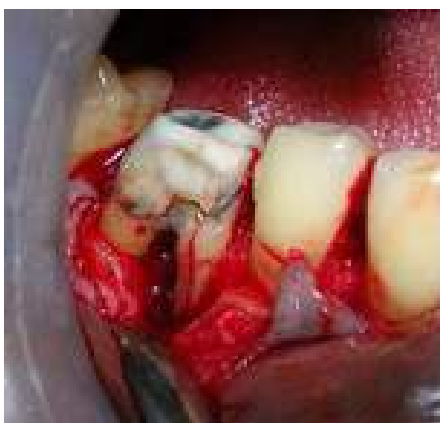
รูปที่ 5 การผ่าตัดเพื่อการวินิจฉัยรากฟันแตกแนวดิ่ง

กรณีที่ตรวจด้วยวิธีอื่นแล้วคาดว่าอาการหรืออาการแสดงของผู้ป่วยน่าจะมีสาเหตุจากรากฟันแตกแนวดิ่ง แต่ไม่สามารถมองเห็นได้ การผ่าตัดเปิดแผ่นเหงือกเป็นวิธีตรวจเพื่อการวินิจฉัยที่แน่ชัด (รูปที่ 5) โดยทั่วไปจะเลือกใช้การผ่าตัดในกรณีที่ตรวจพบร่องลึกปริทันต์ที่มีลักษณะลึกและมีเพียงตำแหน่งเดียว ซึ่งแสดงว่ามีการทำลายกระดูกตรงกับตำแหน่งนั้น ขั้นตอนศัลยกรรมทำโดยเปิดแผ่นเหงือกแบบ mucoperiosteal flap ตามแนวขอบเหงือก กำจัด granulation tissue ที่ปกคลุมรากฟันออก ตรวจหารอยแตกของรากฟันโดยอาจใช้การย้อมสี การตรวจด้วยแสงและใช้กำลังขยายในการตรวจหา จะช่วยการวินิจฉัยให้แม่นยำขึ้น

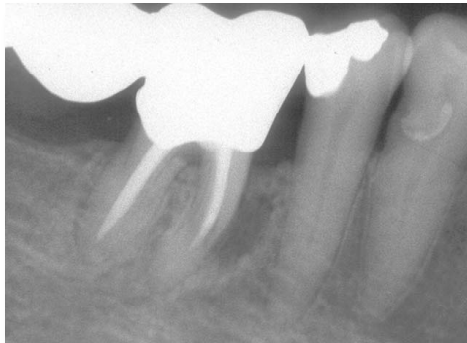
รูปที่ 8 รอยโรคโปร่งรังสีทางด้านใกล้กลางของฟันกรามซี่ที่หนึ่งล่าง

3. รอยโรคโปร่งรังสีที่อยู่ทางด้านข้างของรากฟันโดยขอบเขตไม่ขยายไปถึงปลายรากหรือขอบกระดูก (รูปที่ 8)

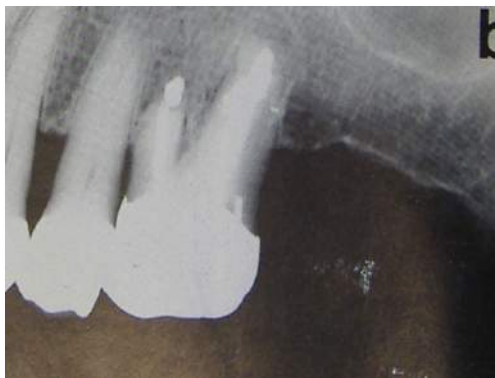
รูปที่ 13 ภาพรังสีแสดงวัสดุอุดย้อนปลายรากหลุดออกจากปลายรากฟัน

8. วัสดุอุดย้อนปลายรากฟันหลวมหรือหลุดออกจากปลายรากฟันส่วนใหญ่มีสาเหตุจาก retention ของ apical cavity preparation ไม่เพียงพอ อย่างไรก็ตามเป็นไปได้ว่าอาจเกิดจากมีรอยแตกของรากฟันที่ปลายรากทำให้วัสดุมีการรั่วตามขอบและหลุดออกในที่สุด (รูปที่ 13)
